CASO DE DIAGNÓSTICO - CHEVROLET TAHOE

CUARTA PARTE

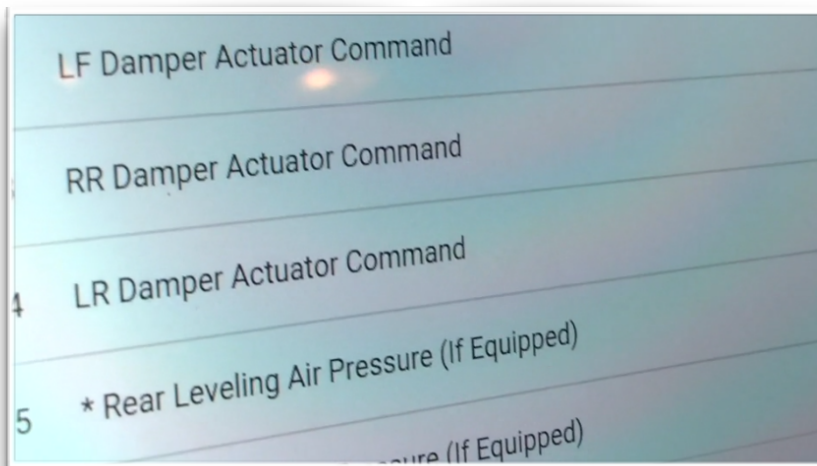
Entramos a la línea de datos del módulo de la suspensión y podemos visualizar los sensores de posición.

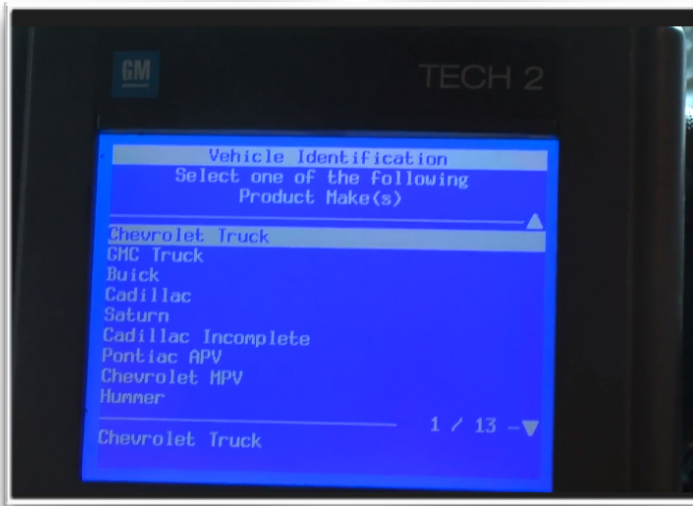
Y las electroválvulas que son los actuadores del sistema de suspensión.

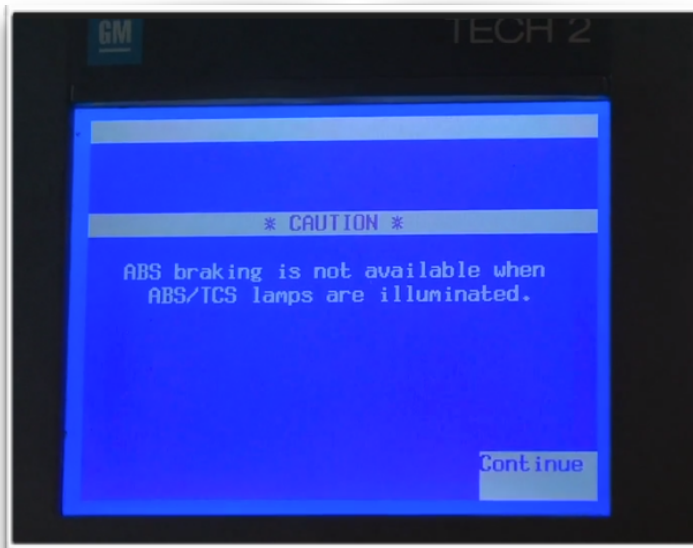
Lo que queda es realizar el último procedimiento que consiste en la puesta a cero de la suspensión. Esto solo lo podemos hacer con el escáner de la marca, que es el Tech 2

Vamos a seleccionar el vehículo

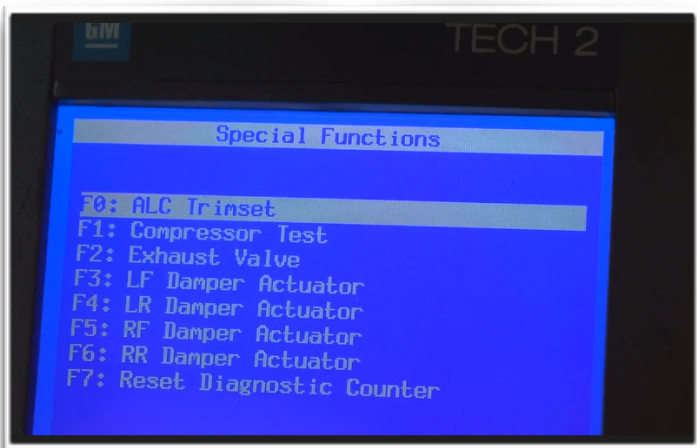
El sistema nos avisa que durante el procedimiento no estará disponible el sistema de frenos ABS cuando la luz testigo del sistema esté encendida.

En el menú de funciones especiales, vamos a seleccionar F0 ALC Trimset, (Auto Level Control) Control de auto nivelación.

Con esto estamos reiniciando el sistema estableciendo el punto de partida para que el sistema funcione.
